Conducting engineering - geological researches on bridges located in our country and diagnosing their super structures, methods of eliminating identified defects

This article presents information and research on the conduct of engineering and geological surveys on the bridges of our country and the diagnosis of their superstructures, methods of eliminating identified defects. The article also mentions the bridge, located Jizzakh (highway 4P38) - Pakhtakor - Dustlik.- Gagarin - Highway M39 (918 km) - 4 +35 km of highway 0P164 which passes through the Sangzor River, built according to outdated design standards and given information on inspection and elimination of defects of the bridge, which is in disrepair.

Мост, расположенный на 4+35 км автодороги 0Р164 “Джизак (шоссе 4R38) - Пахтакор - Дустлик - Гагарин - шоссе М39 (918 км)”, которая проходит через реку Сангзор в Джизакской области, был построен примерно в 1965 году. Пролетное строение моста составляет 3 х 16,76 м. Мост, расположенный на дороге второй технической категории, имеет габаритные размеры г-7,55 м и два тротуара по 1,0 м каждый. Мост состоит из трех пролетов. Пролетное строение моста состоит из шести Т-образных пролет

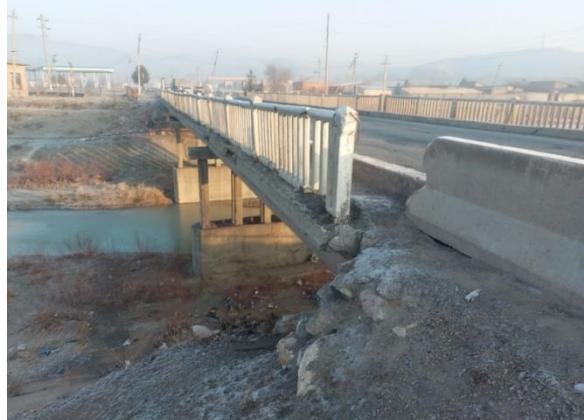
Рис. 1. Общий вид моста

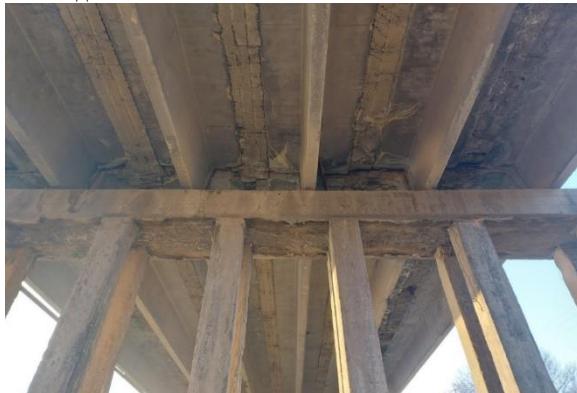
Рис. 2. Обзор дефектов в пролетном строении моста

В результате диагностики было выявлено следующее:

- нарушены сварочные швы по краям тротуарной плитки и на столбах. Это связано с динамическими воздействиями проезжающего мимо автомобиля и нарушением работы компенсаторов;
- наблюдается частичная потеря защитного слоя бетона, а также вскрытие арматуры в некоторых местах;
- имеются технологические трещины и поломки, вызванные охлаждением промежуточного устройства;
- в результате нарушения гидроизоляции на поверхности бетона появляются участки, подверженные коррозии.

Разработаны следующие рекомендации по ремонту пролетного строения моста и восстановлению его технического состояния [9]:

1. Восстановление деформационных швов, обработка металлическими щетками трещин, образовавшихся ранее на плитах проезжей части;

2. Отремонтируйте промежуточные устройства, заделайте трещины бетоном с полимерцементной смесью. Залейте эпоксидной смолой, если трещины не более 0,5 мм;

3. Заделайте сильные дефекты балок металлическими рычагами;

4. Отремонтируйте пешеходную дорожку и установите ограждения в соответствии с нормативными правилами;

5. Очистка поверхности промежуточных устройств от остатков щелочей.
